- Unità esterna rumorosa -

Cod. IMP-17-205-OS

Date: 24th Jul 2017

Pompe di calore e sistemi ibridi.

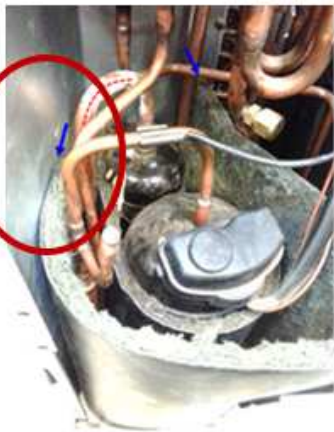
PRIMA

Il rumore è generato dal tubo di aspirazione che tocca l'isolamento del compressore che trasmette la vibrazione al telaio.

L'isolamento è tra il tubo di aspirazione e il telaio →
Trasmissione di vibrazioni al telaio.

Per risolvere il problema è necessario spostare l'isolamento lasciando più spazio tra il tubo di aspirazione e il telaio (nell'immagine "dopo" la freccia blu cerchiata indica dove deve arrivare l'isolamento che non deve toccare il tubo di aspirazione), in modo di poter lasciare spazio fra il tubo di ingresso al compressore e l'isolante

Se necessario, spostare un pò anche il tubo di aspirazione distanziandolo dal telaio.

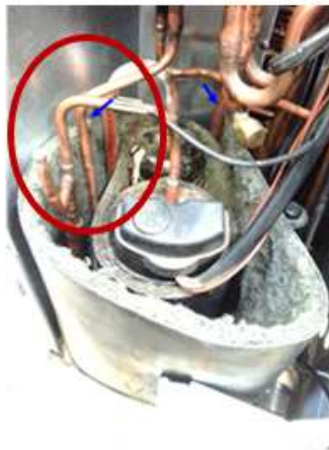
DOPO

L'isolamento è stato spostato; Vi è un divario tra il tubo di aspirazione e il telaio. Nessun contatto, nessuna trasmissione di vibrazioni al telaio
